Kortlægning af 41 lejligheder

AB Nat i København

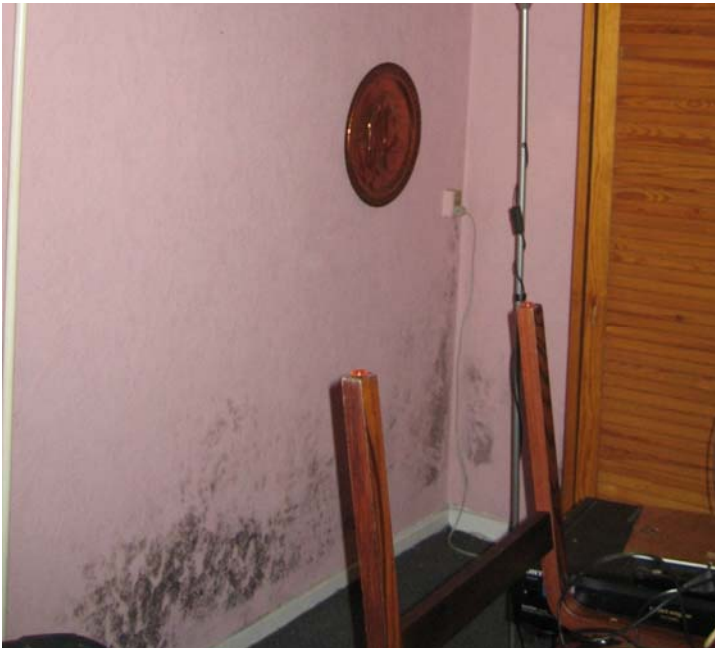
Skimmelvækst i kammeret pga. manglende isolering kombineret med for lidt opvarmning om vinteren.

Vi anbefalede, at ejendommen blev efterisoleret med en udvendig facadeisolering, og at samtlige gavlydervægge blev afrenset for skimmelvækst.

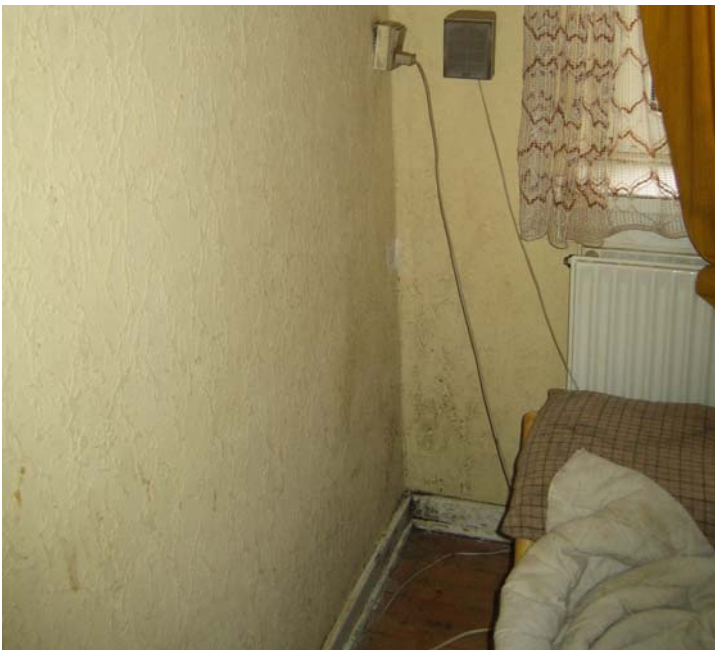
Skimmelvækst i soveværelset pga. indretningen.
